长治市屯留区渔泽镇 山西潞安华亿实业有限公司“1·16”一般 机械伤害事故调查报告

2025年1月16日6时许，山西潞安华亿实业有限公司委托长治亿泰新材料有限公司运营的带芯车间一名操作工被传动轴挤压，造成1人死亡。事故发生后，区委区政府领导高度重视，要求妥善处置善后事宜，并成立事故调查组，对该事故进行全面调查。

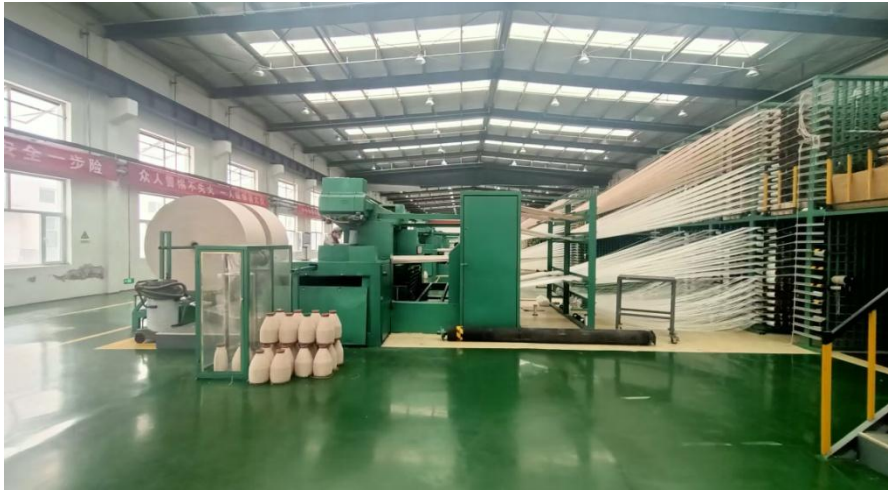
3. 事故织机

(1) 事故织机情况 事故织机为4号织机。4号织机呈南北向设置，自南向北包括双层线架、大线板、送经机、剑杆织机、卷布机。如下图所示：

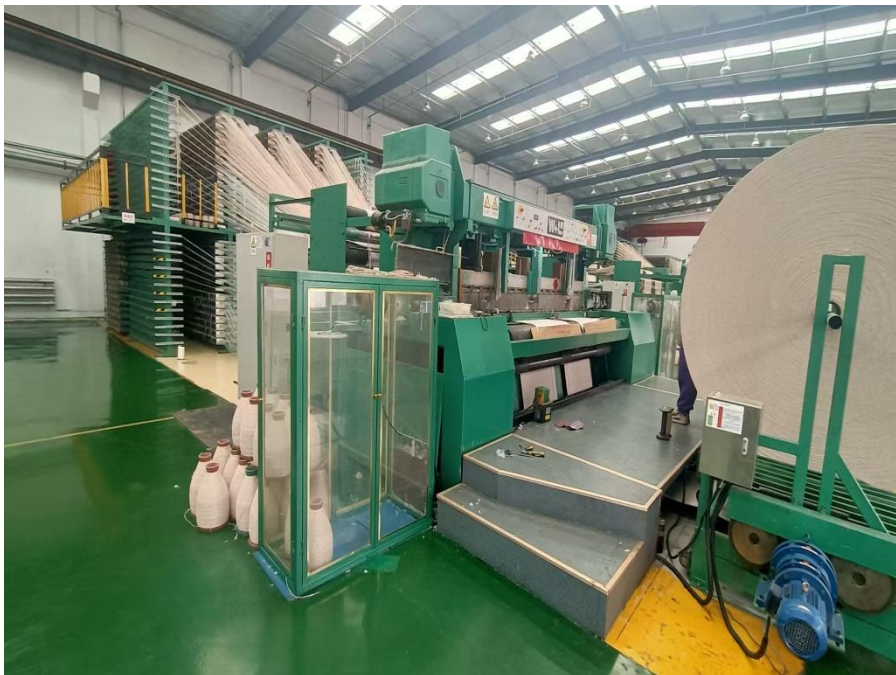
(2) 剑杆织机的两侧分别设置有两个储纬器（为防止棉絮无序飞飘，使用玻璃钢架罩。）

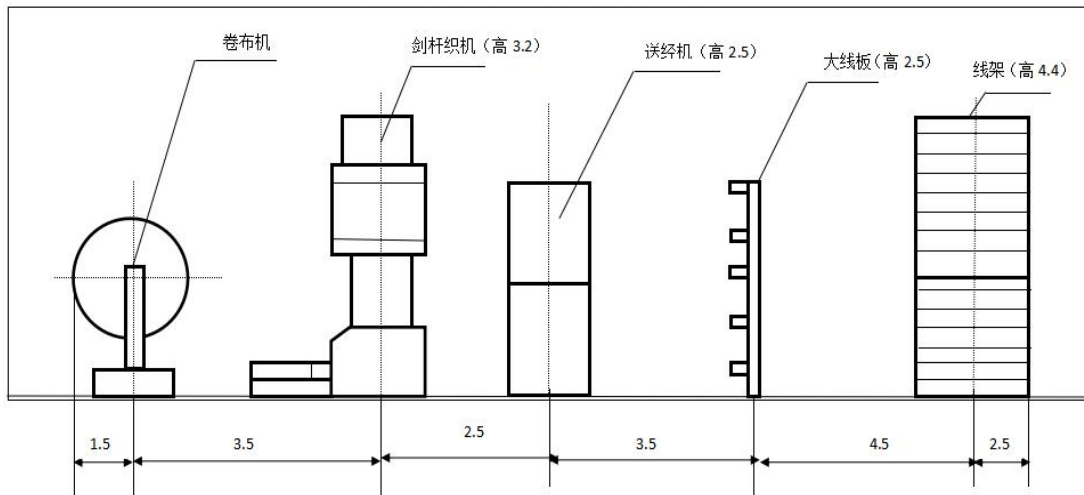
带芯车间四号织机侧视图

(3) 4号织机从西向东侧视图如下所示：

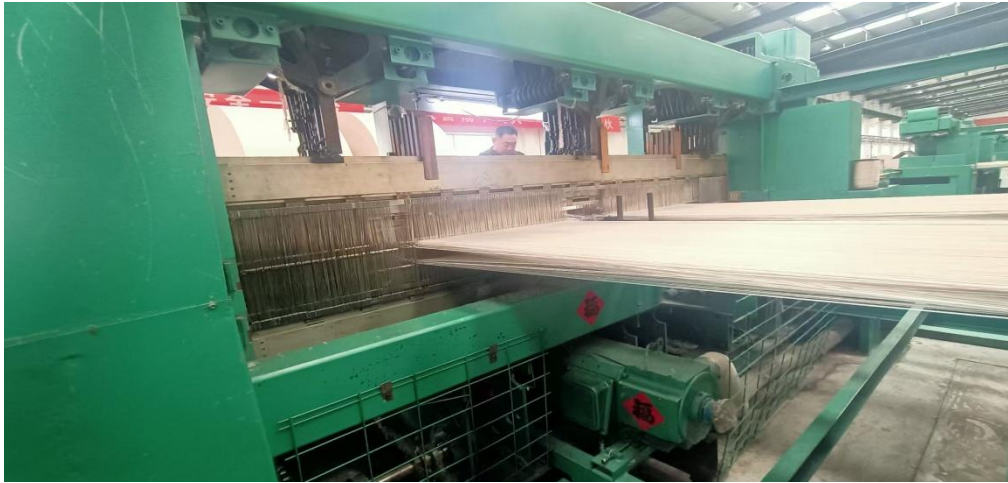
剑杆织机机构示意图如下：

剑杆织机分三层（至南向北织机背面视图）：

最底层为剑杆织机的电驱动机构，底层中部设有电机、减速器以及传动系统。长约2.8米，高约0.8米，

中间层为综框机构，用于带芯的编织。长约2.8米，高约1.25米。

上层为多臂机，用于经线、纬线编织的运行机构。长约2.8米，高约0.3米。

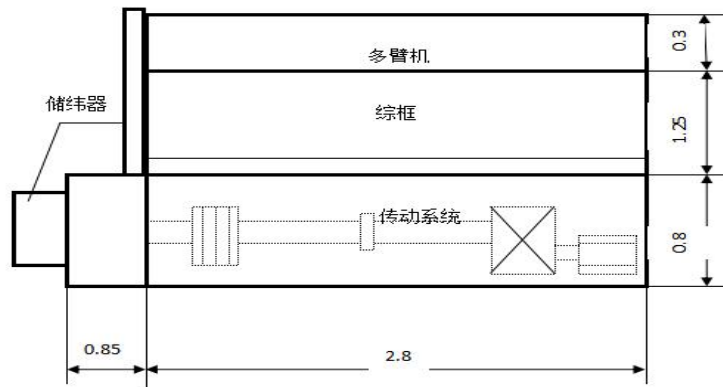
(5) 4号织机的剑杆织机最底层电驱动机构情况。

驱动电机、减速器分别位于剑杆织机最底层中部的南北两端。

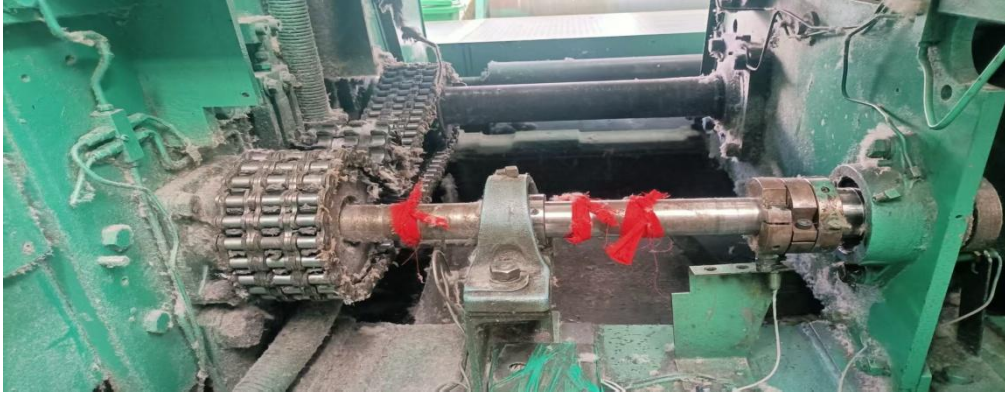
传动系统由两部分组成：一部分是与减速器相连的传动轴A（最里侧）；另一部分是系有红布条的传动轴B（最外侧）。传动轴A通过左侧齿轮将扭矩传导至传动轴B。如下图所示：

连翠娥在剑杆式织布机未停机状态下违规进入操作台背面传动轴下部齿轮转动区域，违反了企业《剑杆织机安全操作规程》第六条：“在织机运转时，严禁进入织机背面穿线、接线、清理卫生或维修、检查等工作，确需进入时，必须停机挂“禁止合闸”警示牌、专人监护，方可进入”的规定，是造成本起事故的直接原因。

结合存在的安全风险，合理设置电气联锁等技防安全设施，确保本质化安全。长治亿泰新材料有限公司要从事故中看到自身设备设施存在的不足和缺陷，借鉴本质化安全管理的成功经验，在员工容易失误、误操作的地方，加装红外线联锁控制等安全设施，达到源头上预防、减少或消除、控制事故发生的目的。
