长治市屯留区渔泽镇 山西潞安华亿实业有限公司“1·16”一般 机械伤害事故调查报告

2025年1月16日6时许，山西潞安华亿实业有限公司委托长治亿泰新材料有限公司运营的带芯车间一名操作工被传动轴挤压，造成1人死亡。事故发生后，区委区政府领导高度重视，要求妥善处置善后事宜，并成立事故调查组，对该事故进行全面调查。

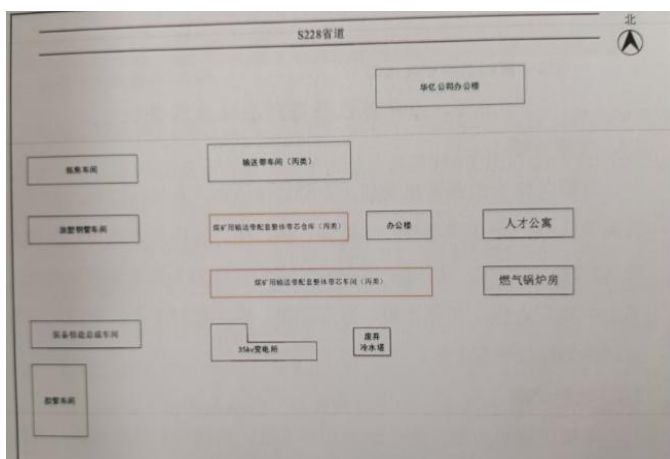
1. 长治亿泰新材料有限公司车间周边平面布置情况

长治亿泰新材料有限公司车间呈东西向分布，北侧墙面均匀开设三处北朝向的进出大门。东侧为山西潞安华亿实业有限公司屯留分公司人才公寓和燃气锅炉房；南侧为山西潞安华亿实业有限公司废弃冷水塔、35KV变电所、山西潞安华亿实业有限公司屯留分公司橡胶管带胶管车间；西侧为山西潞安华亿实业有限公司屯留分公司橡塑管带涂塑钢管车间和山西潞安华亿实业有限公司屯留分公司装备修造总成车间；北侧为山西潞安华亿实业有限公司屯留分公司橡塑管带输送带车间、山西潞安华亿实业有限公司屯留分公司橡塑管带炼胶车间、山西潞安华亿实业有限公司办公楼和S228省道。

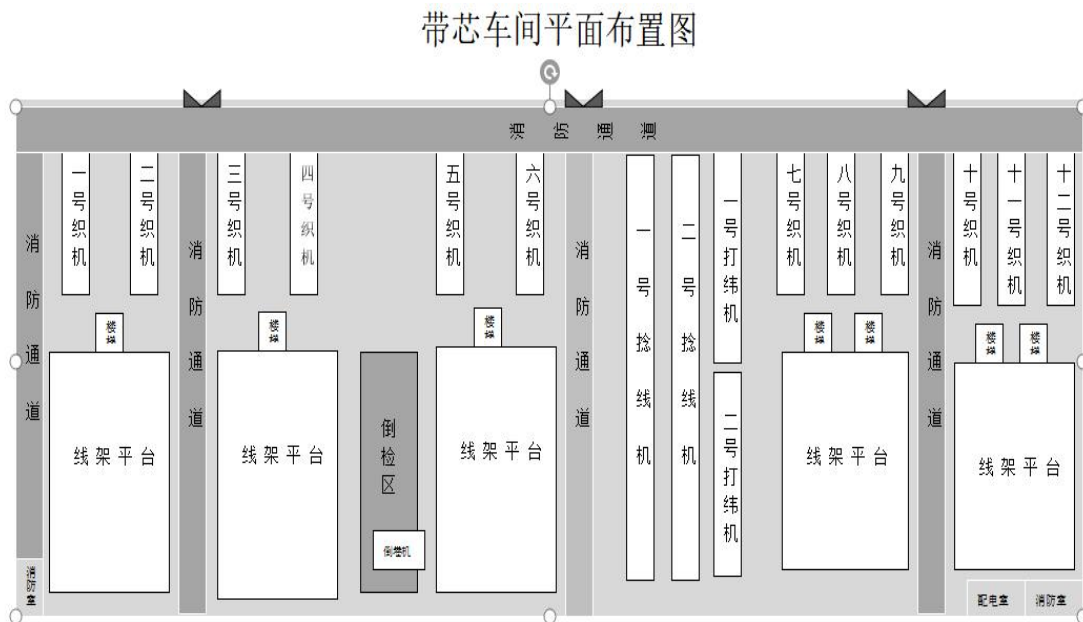
2. 长治亿泰新材料有限公司车间平面布置情况

车间内自西向东南北向设置12台织机。6号织机和7号织机中间自西向东南北向设置有1号、2号捻线机和1号2号打纬机。每台剑杆织机南侧设置有线架平台。配电室、消防室设置在带芯车间的东南角。消防通道设置于剑杆织机、捻线机之间以及车间北侧。室内设有消防栓。
